Método de análisis de fallas aplicado en centrales hidroeléctricas

Fault analysis approach applied
in hydroelectric plants

Eduardo Vargas Castillo², Nayiver Gladys Caicedo Delgado³, Juan David Ortegón Henao⁴

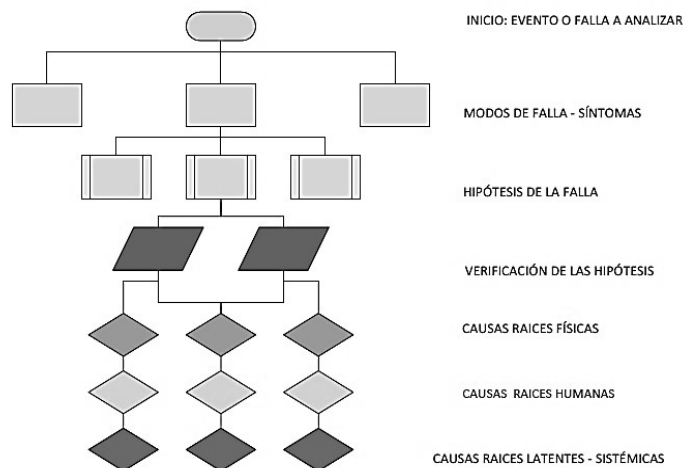
El árbol lógico es un diagrama como el que muestra la Figura 1, el cual, según Contreras, Lucietto, Santos y Aguillón (2010), es importante para:

Figura 1. Modelo del diagrama lógico - Análisis de causa raíz. Fuente: Autores.

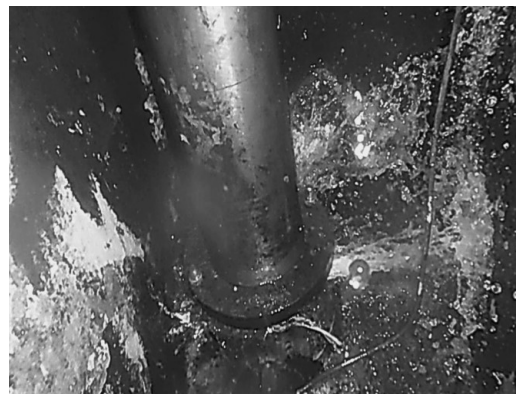
La falla se evidencia principalmente como una fuga de agua que puede convertirse en una pérdida significativa en la eficiencia de la turbina. En algunas ocasiones, la falla se puede detectar fácilmente con una inspección visual o con el sonido que crea la excesiva presión que ejerce la fuga de agua, como se observa en la Figura 3.

Figura 3. Fuga de agua por los muñones de los álabes. Fuente: Foto tomada en central hidroeléctrica Alto Anchicayá. Autores.

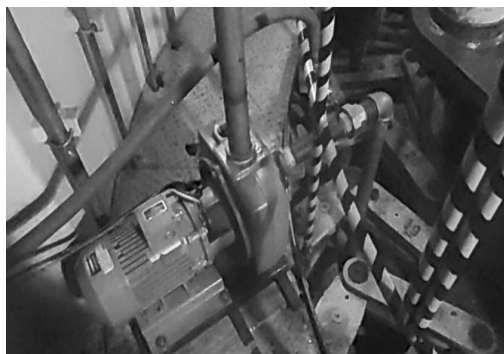
Para enfrentar el problema se han instalado, en cada unidad generadora, sistemas de bombas que absorben el agua hasta un desagüe en común con el fin de prevenir una inundación en el cojinete guía, como se ilustra en la Figura 4.

Figura 4. Motobombas que extraen el exceso de agua. Fuente: Tomada en central hidroeléctrica Alto Anchicayá. Autores.

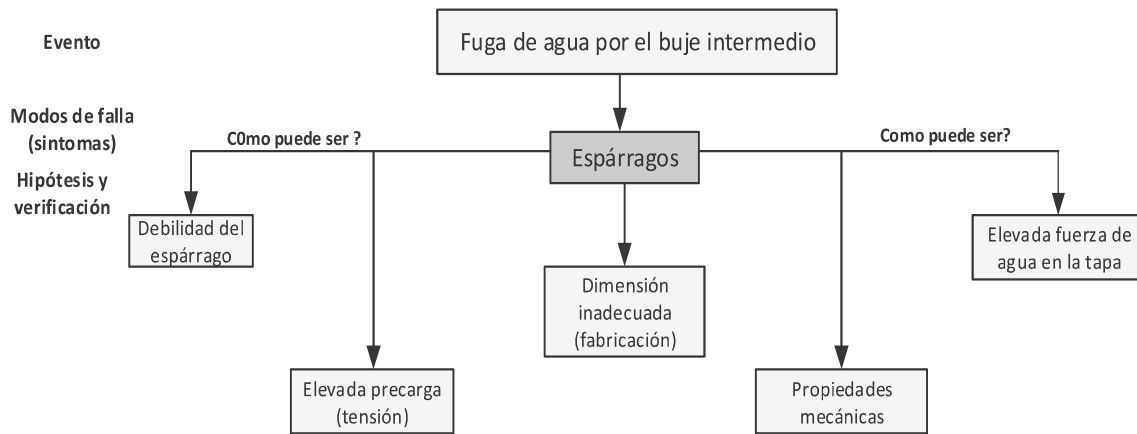
de los álabes. Estas turbinas tienen veinte álabes de los cuales cada álabe posee una tapa donde se introducen los espárragos, sujetando la tapa contra el muñón que contiene el buje y los empaques. En la Figura 8 se presenta el diagrama para cada una de las hipótesis.

Figura 8. Diagrama de verificación de hipótesis sobre el daño del espárrago de la tapa del porta buje. Fuente: Autores - Proact SUITE V 4.

Sobre los espárragos se encontró una amplia zona de marcas de playa, característica de una zona de propagación de fisuras por fatiga y una pequeña zona de fractura final. La amplia zona de propagación indica una condición de bajo esfuerzo (o alto ciclaje), lo que quiere decir que los esfuerzos son relativamente bajos pero suficientes para producir fatiga. Ya que la condición de falla corresponde a fatiga de bajo esfuerzo, se recomienda solucionar este problema aumentando la resistencia de los pernos.

Los espárragos fallados se cambiaron por tipo petroleros grado B7. Luego, se realizó la prueba de tensión a los espárragos fabricados localmente en SAE 4140, los cuales fallaron a 40 libras-pie; los espárragos petroleros fallaron a 190 libras-pie; con base a lo anterior se continúa con el reemplazo por espárragos petroleros.

- Aplicar precarga con torquímetro a 60 libras-pie a los espárragos.
- Realizar pruebas aleatorias de ruptura por tensión a nuevos espárragos (Grado 8).
- Realizar pruebas de verificación de dureza aleatoria a los nuevos empaques.
- Aumentar la longitud de los espárragos de 2¼ a 3 pulgadas.
- Utilizar espárrago inoxidable AISI 420 o tipo petroleros sincromatizado.
- Realizar cambio de los bujes autolubricados cada quince años.
- Instalar sensores de medición en línea para la fuga de agua.

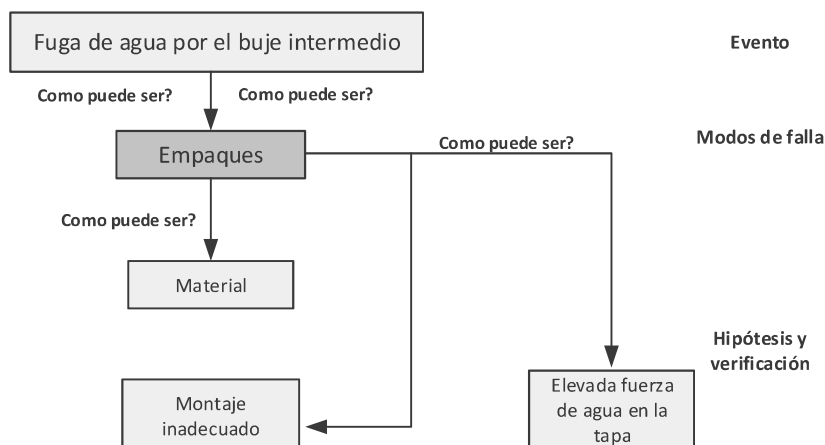
El segundo modo de falla a estudiar son los empaques, que suelen ser de nitrilo, cuya función es restringir las fugas de agua en la superficie de los bujes (ver Figura 9).

Figura 9. Diagrama sobre verificación de hipótesis sobre los empaques. Fuente: Autores - Proact SUITE V 4.

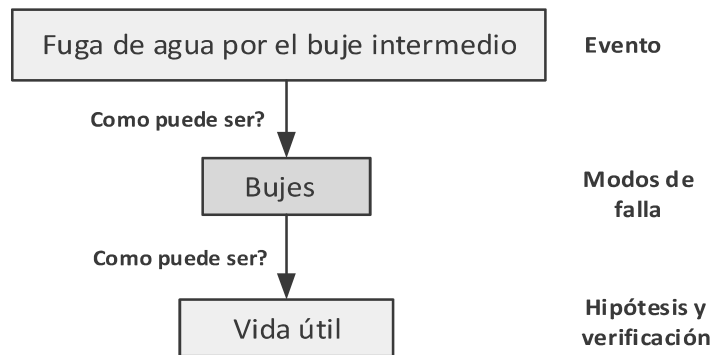
permitir el giro del eje para abrir y cerrar los álabes, y reducir las vibraciones del eje del álabe. Las superficies de rozamiento de los bujes están hechas de acero, bronce y termoplástico (ver Figura 10).

Figura 10. Diagrama sobre verificación de hipótesis sobre los bujes. Fuente: Autores - Proact SUITE V 4.

En 2004, tras evidenciarse desgarre del material –que tenía doce años de operación– en la Unidad 2 se cambiaron los bujes de acero por bujes de teflón de fabricación nacional. En 1997, en la Unidad 1 se cambiaron los bujes de bronce –cuyo tiempo de operación era de diecinueve años– en los que se evidenciaba pérdida del material, por otros de acero. Cabe anotar que los ciclos de apertura y cierre sumados a las condiciones de material, aceleran el deterioro de los bujes.

Después de haber aplicado la metodología ACR se encontró que el problema principal está en los bujes y la causa raíz es el desgaste del material, generado por su elevado tiempo de operación. También se observa que la causa del desgaste del buje se repite en los tres modos de falla, afirmándose como la causa principal del problema.

Para la causa raíz física, que es el desgaste de los bujes por el tiempo de operación, se propone que los encargados de la compra de los bujes verifiquen el cálculo teórico de presión que deben soportar estos para garantizar que los comprados cumplan con esta especificación.
